運輸安全委員会の活動と国際協調

奥村 文直

東海道新幹線において発生した 西日本旅客鉄道株式会社所属車両の 鉄道重大インシデント(車両障害)

平成31年3月
運輸安全委員会

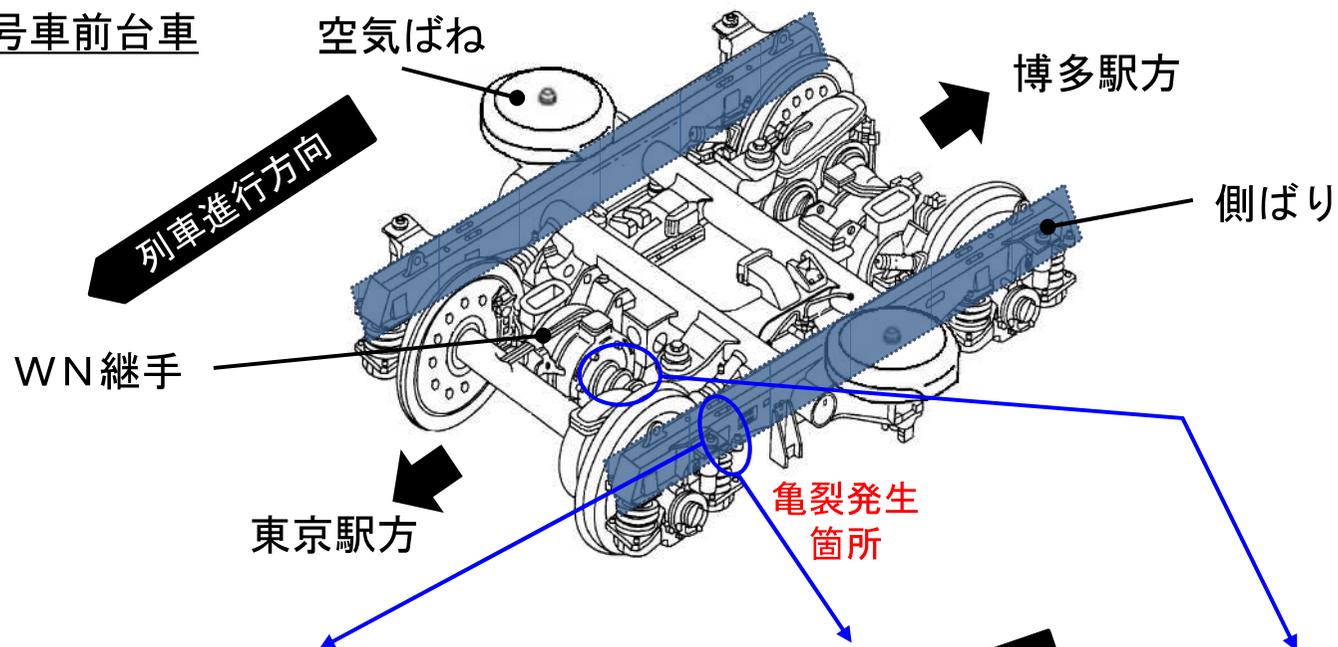
13号車前台車

- ・ 台車枠側ばりに亀裂
- ・ 歯車形たわみ軸継手 (WN継手) が破損
- ・ 歯車箱に油付着

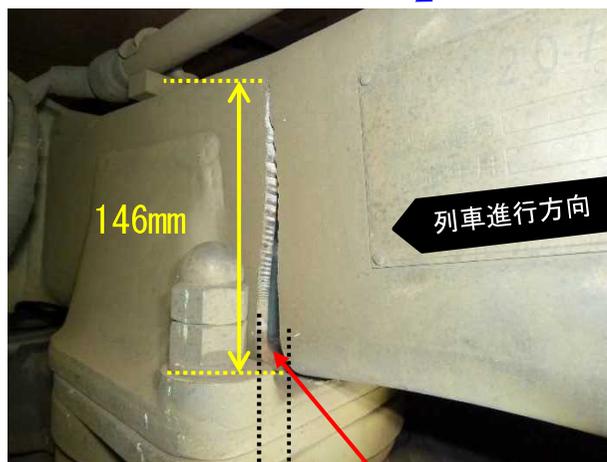
熱が加わったような痕跡

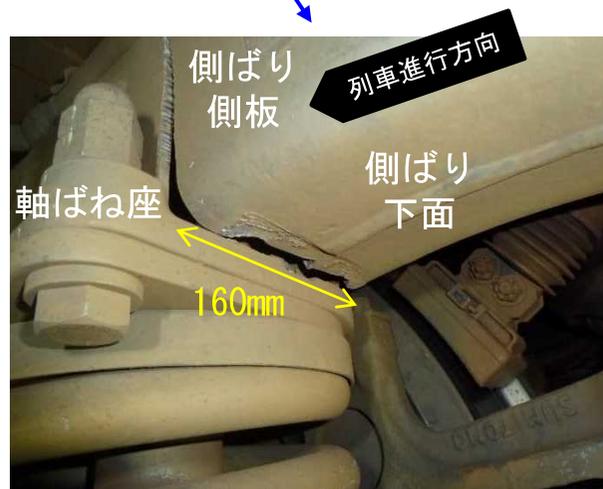
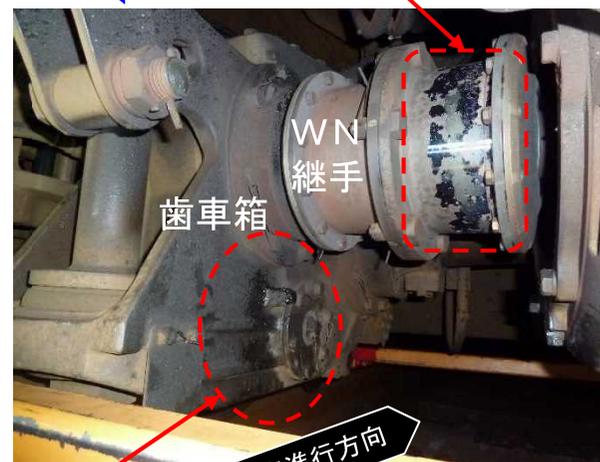
16mm

錆の発生あり

油付着

側ばり側板の板厚は7~8mm

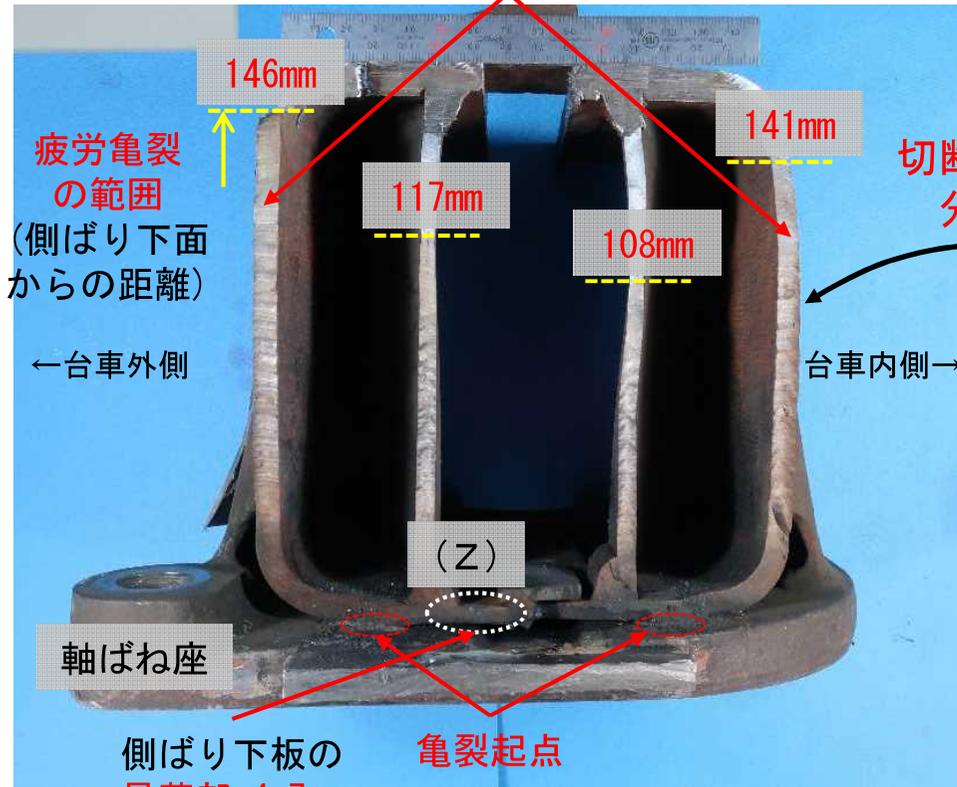
亀裂の台車端部側破面の状況

- 側ばり下板のR部から側板及び補強板には、ビーチマーク状の模様が見られ、上方に行くほど凹凸の高さ及び間隔が大きくなっていった。
- 側ばり下板中央付近及びその上方にある裏当て金の破面にもビーチマーク状の模様が確認された。
- スロット溶接部近傍の破面は、側板等と比較して、腐食や破面同士の接触による摩耗が進み平滑となっていた。

- ◆ 亀裂の起点は、側ばり下面に軸ばね座を取り付けている台車内側及び外側の2箇所の各スロット溶接部裏境界近傍と推定される。
- ◆ 亀裂は下方から上方に進展したと推定される。亀裂が側ばりの台車外側及び内側の両方向から進展し、中央付近で一体となったと推定される。
- ◆ 亀裂は短期間で進展したのではないと推定される。

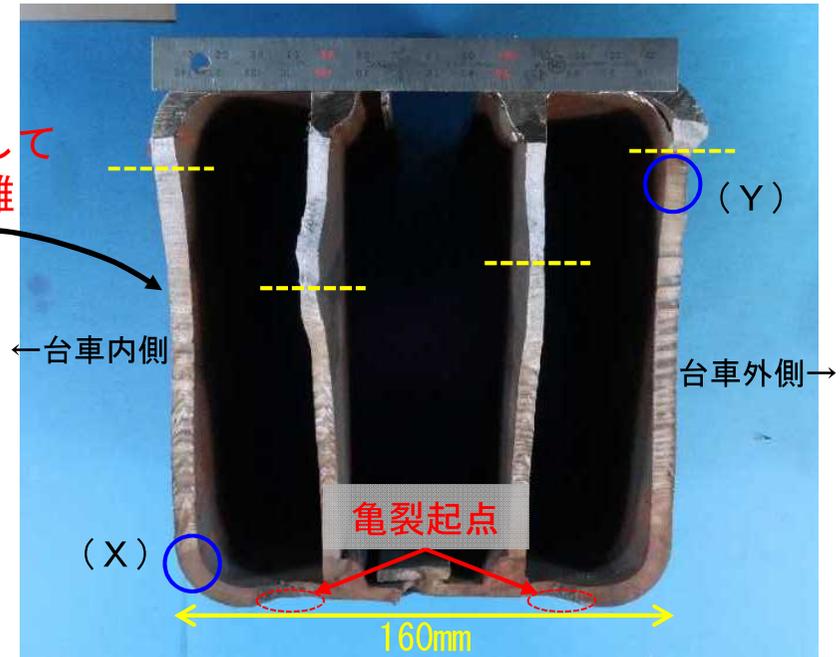
亀裂の台車中央側破面の状況

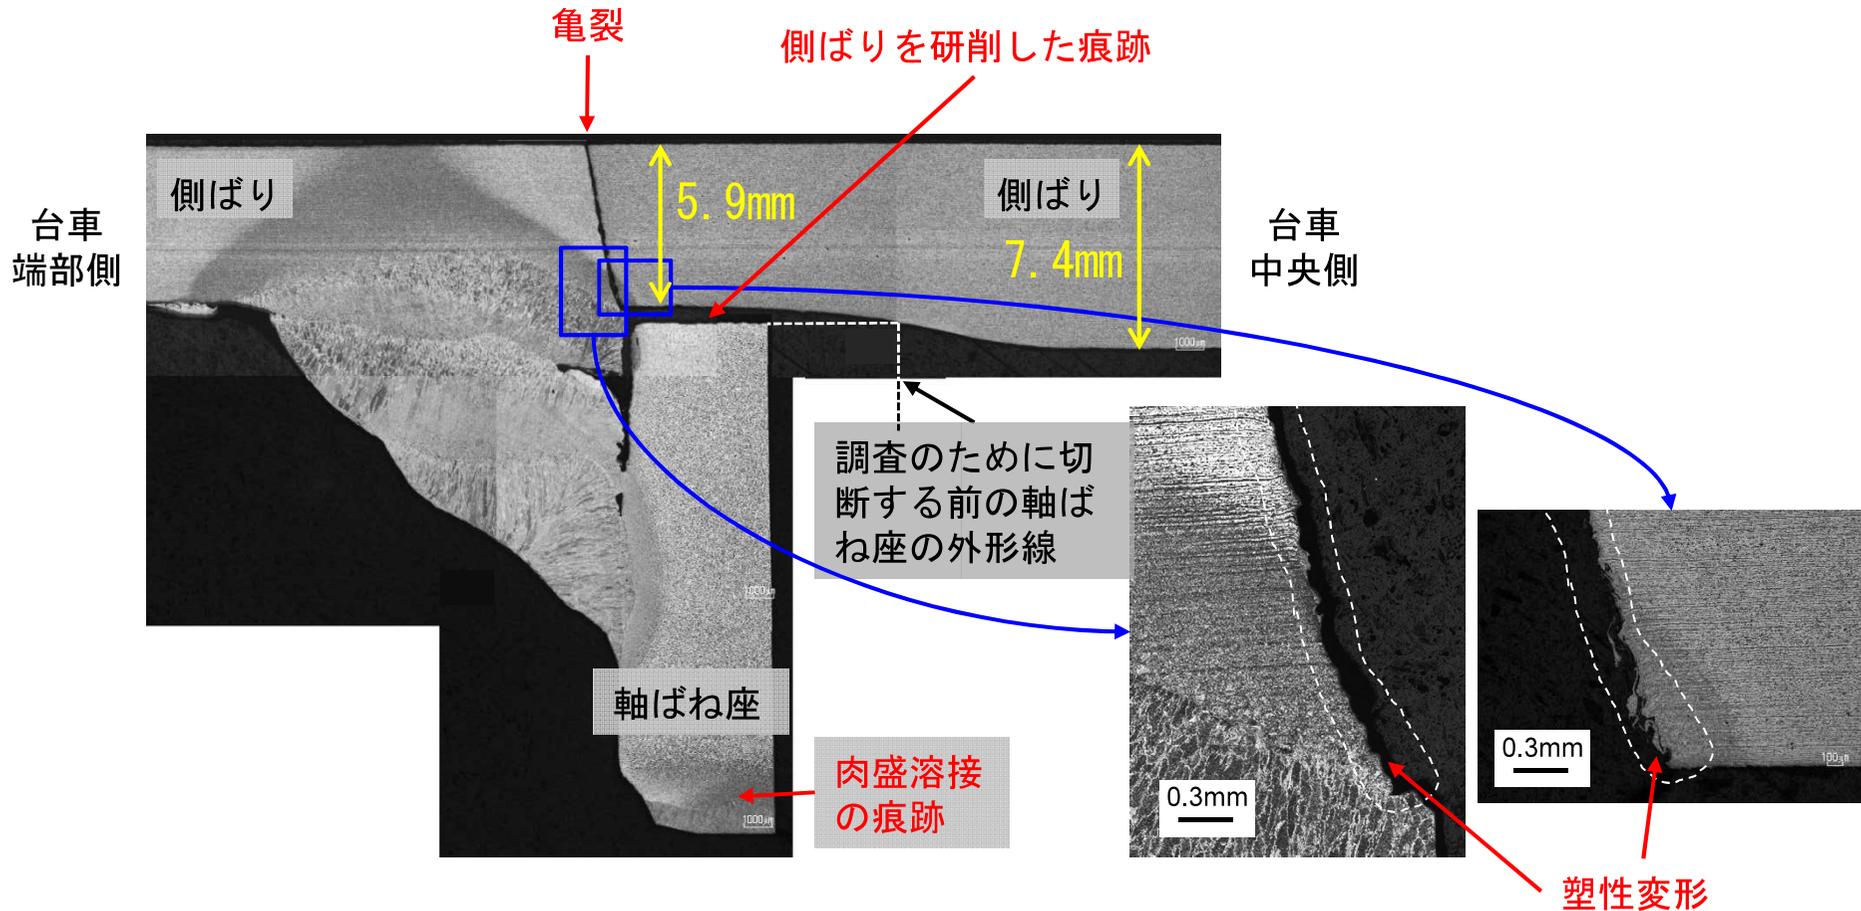
- 軸ばね座下面に軸ばね座の材料とは異なる様相が見られた。同箇所は肉盛溶接が行われた痕跡と推定される。
- 亀裂のスロット溶接部近傍の破面に塑性変形を受けた凹凸が見られた。その大きさは一般的な疲労亀裂で見られるものより大きかった。

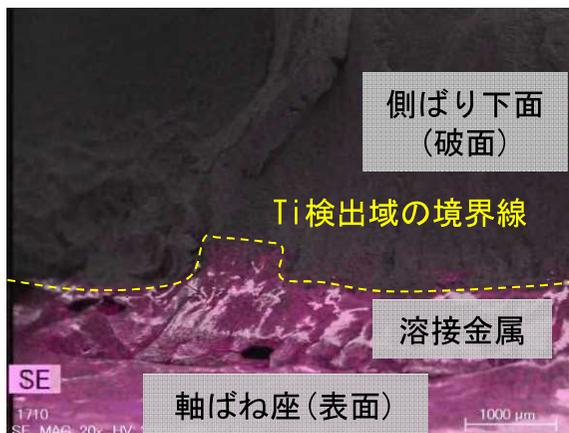
本件亀裂発生箇所 台車外側のスロット溶接部

EDX分析結果

台車外側のスロット溶接部	
台車枠 左後側	<ul style="list-style-type: none"> 裏境界近傍から側ばり下面側への割れが発生しており、この割れは溶接熱影響部に発生していた。 割れの先端部の一部は、その他の領域と破壊形態が異なる様相を呈しており、同部では疲労破面に多く見られるラチェットマーク状の様相が観察された。 破面には全体的にチタンが存在していた。

◆ 台車枠左後側の台車外側のスロット溶接部の割れは、溶接施工時に生じたと考えられる。

- EDX分析により、本件亀裂発生箇所の台車外側のスロット溶接部近傍の側ばり下板の破面の一部にチタンが検出された。チタンは台車枠に塗装される塗料の原料として用いられているものである。
- 同一台車枠左後側の台車外側のスロット溶接部に、溶接施工時に発生したと考えられる割れがあった。
- 本件亀裂の台車内側のスロット溶接部近傍の破面に一般的な疲労亀裂で見られるものより大きな塑性変形を受けた凹凸が認められた。

◆ 本件亀裂の起点に、溶接施工時に生じた割れが存在していた可能性が考えられる。

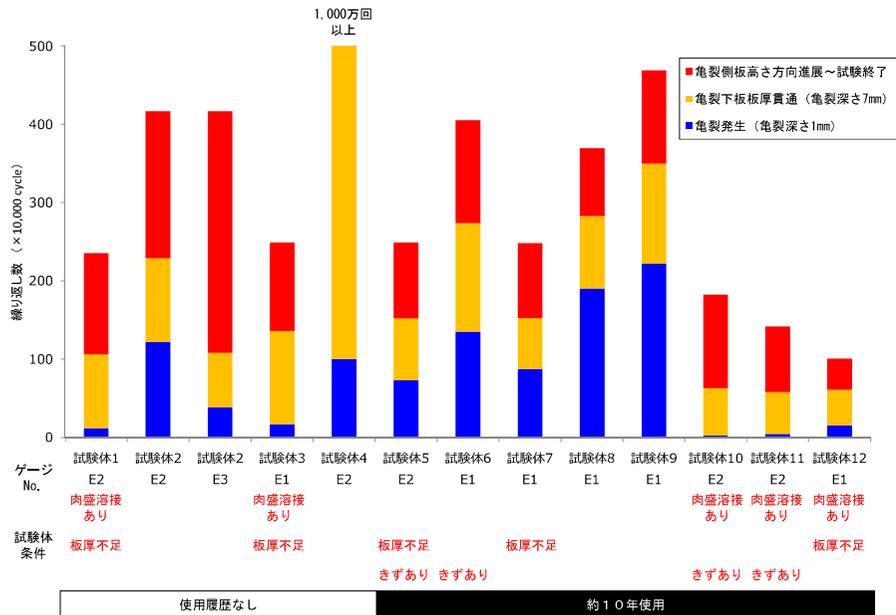
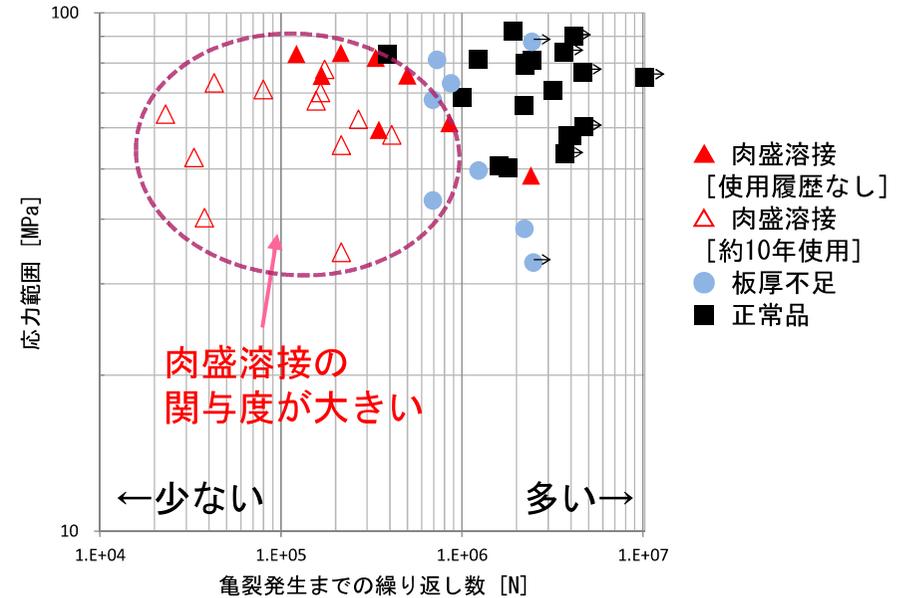
試験体による疲労試験の結果

試験体による疲労試験の結果の傾向

- 焼鈍後に肉盛溶接を再現した試験体は、正常な状態の試験体と比べ、明らかに少ない繰り返し数の負荷で疲労亀裂が発生する傾向が見られた。
- 板厚が不足している場合は、やや少ない繰り返し数の負荷で疲労亀裂が発生する傾向が見られた。

◆ 本件亀裂を発生させたことについては、焼鈍後に本件軸ばね座の下面に肉盛溶接を施工したことにより、スロット溶接部近傍に残留応力が生じていたことに加えて、本件側ばり下板の板厚が基準値以下であったことが関与したものと推定される。

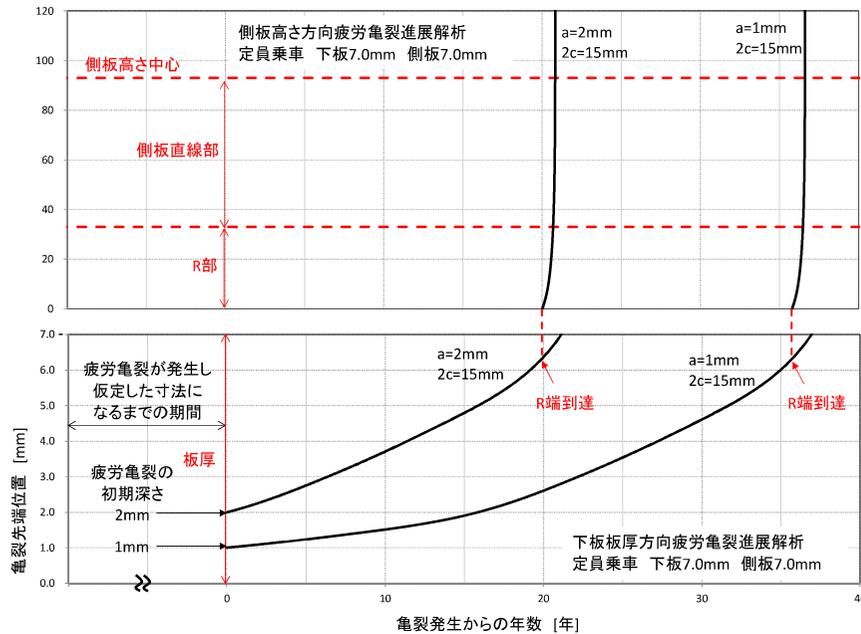
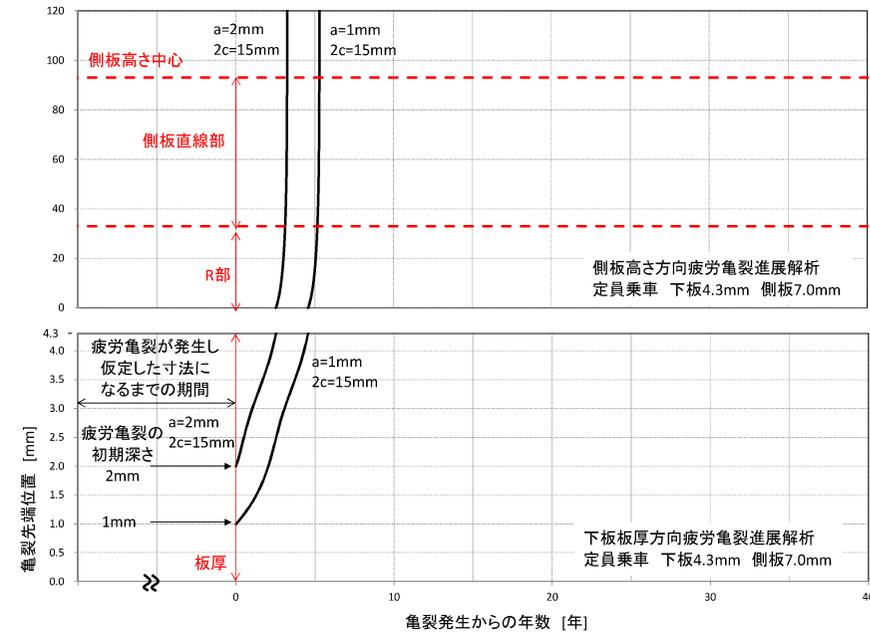
疲労亀裂進展解析（シミュレーション）の結果

下板の板厚が7.0mmの場合の結果

下板の板厚が4.3mmの場合の結果

- ◆ 側ばりの下板が基準を超えて過度に研削され薄くなっている場合は、亀裂が発生した際の進展速度が大幅に速くなると考えられる。

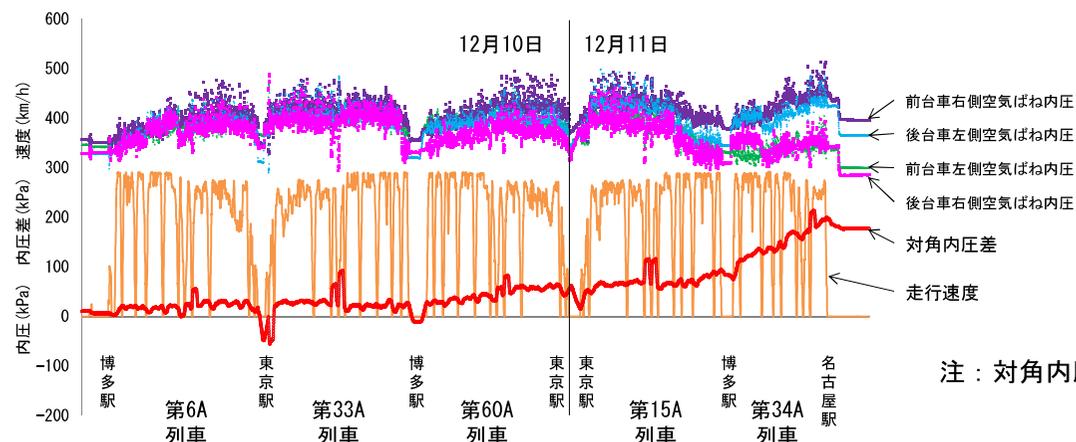
本件車両の空気ばねの対角内圧差

亀裂発生箇所上部である前台車左側の空気ばねの内圧の値とその対角位置である後台車右側の空気ばねの内圧の値の和を、逆の対角である前台車右側と後台車左側の空気ばね内圧の値の和から差し引く処理を行い算出された値を「対角内圧差」という。

- 本件車両の記録から算出した対角内圧差は、本重大インシデント発生前日（12月10日）に運転された第60A列車「のぞみ60号」からやや増加している。
- 本重大インシデント発生当日（12月11日）に運転された第15A列車「のぞみ15号」及び本件列車（第34A列車「のぞみ34号」）にかけて大きく増加した状況が見られた。

◆ 本重大インシデント発生前日には、本件亀裂が側ばりの剛性に影響する程度に進展したと考えられ、本重大インシデント発生当日の運行時に側ばりが変形して、WN継手等、他の台車部品に影響を及ぼす程度まで亀裂が更に広がったものと考えられる。

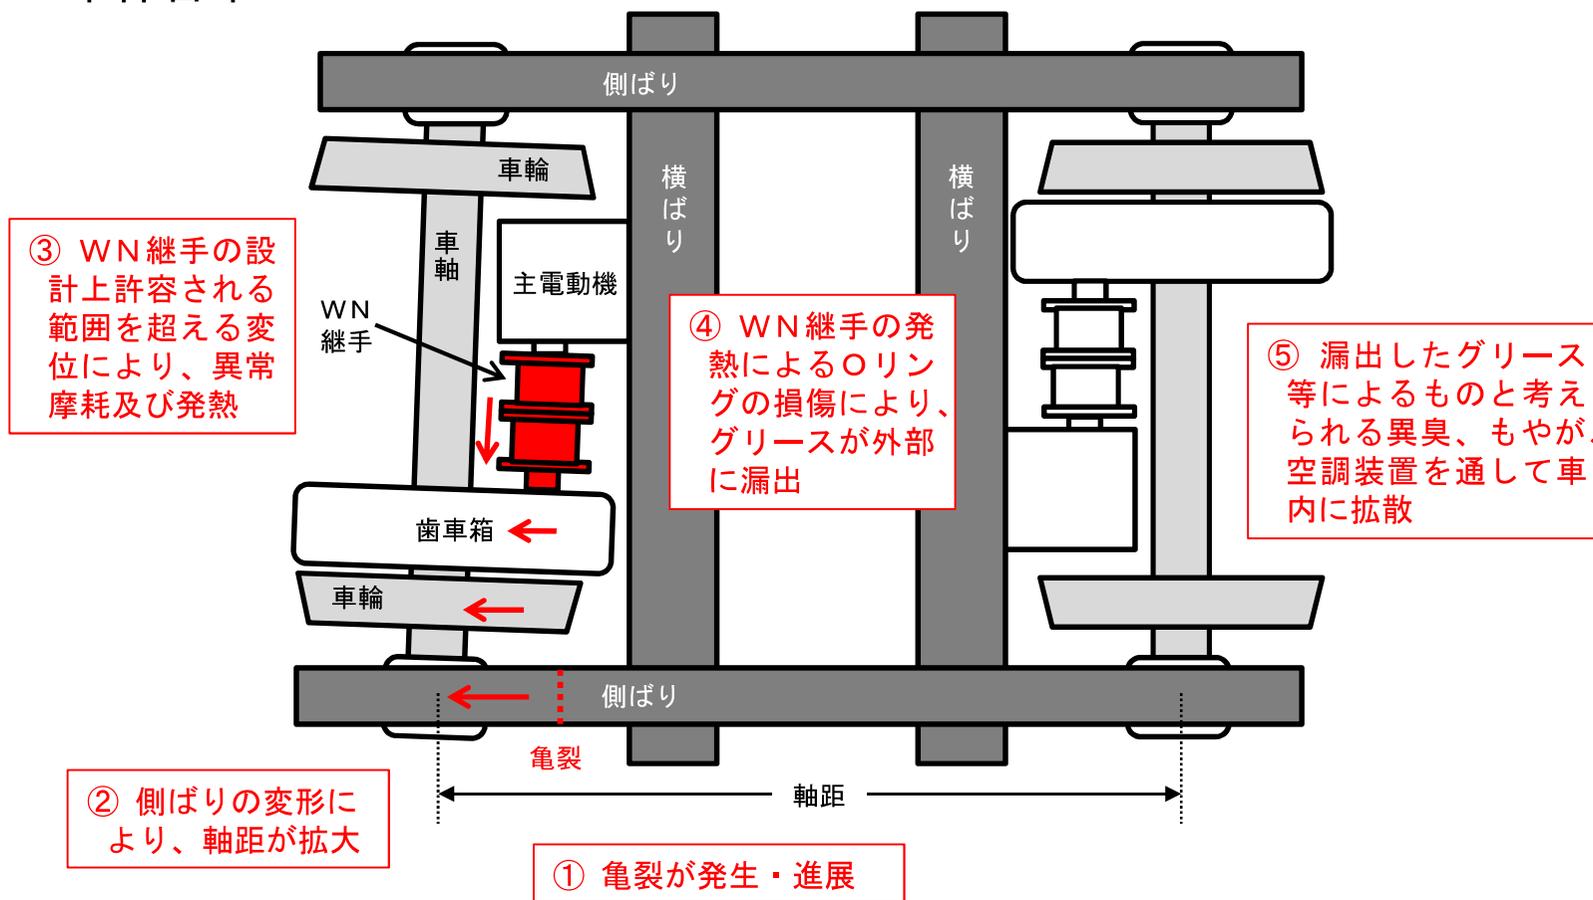
本件台車

◆ 本件台車枠以外の台車部品の損傷は、本件台車枠に発生していた亀裂が広がったことによる二次的なものと推定される。

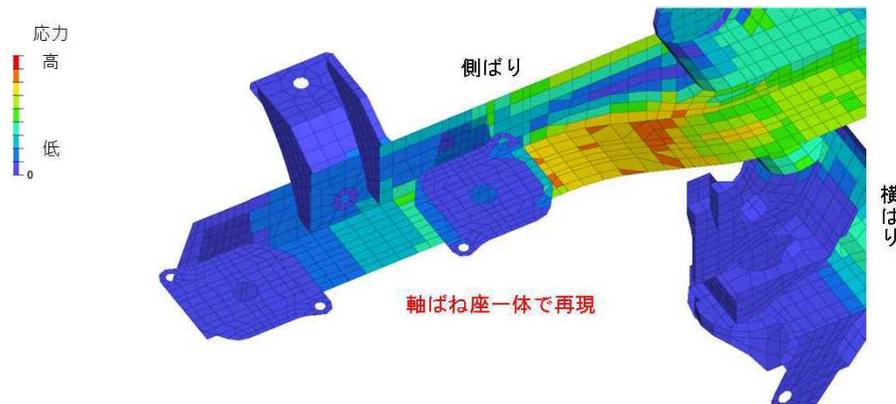
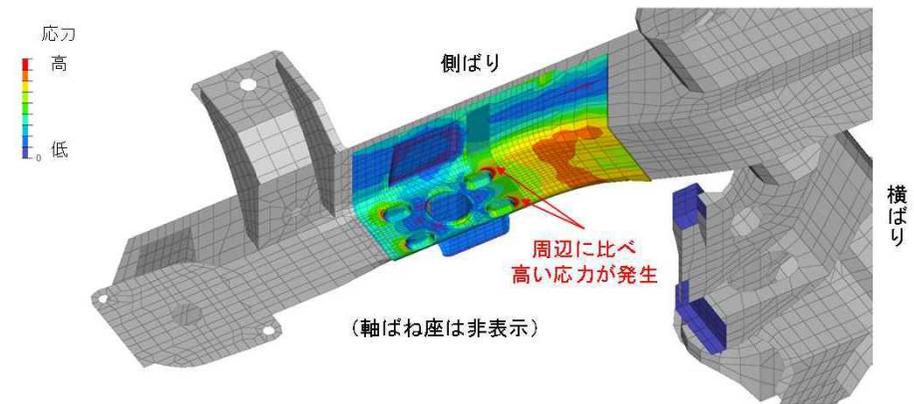
設計当時のFEM解析のモデルと結果

スロット溶接部を再現したFEM解析のモデルと結果

- 設計当時の台車枠のモデルを使用したFEM解析の計算結果からは、当該スロット溶接部に相当する位置に高い応力の発生は認められなかった。
- 軸ばね座及びその周辺の側ばり並びに両者を接合するスロット溶接部のモデルを実物の台車のように2枚の板をスロット溶接部で固定する構造としてFEM解析を行ったところ、スロット溶接部裏境界に集中して、その周辺に比べて高い応力が発生する状況が見られた。

- 新規構造で設計する台車枠の強度解析においては、構造上の特性や拘束条件を可能な限り再現することが重要であることに留意し、高い応力が発生する箇所を把握することが望ましい。
- 既存の台車枠においても、必要な場合には、強度設計時のモデルを確認し、高い応力が発生する箇所の傾向を把握することが望ましい。

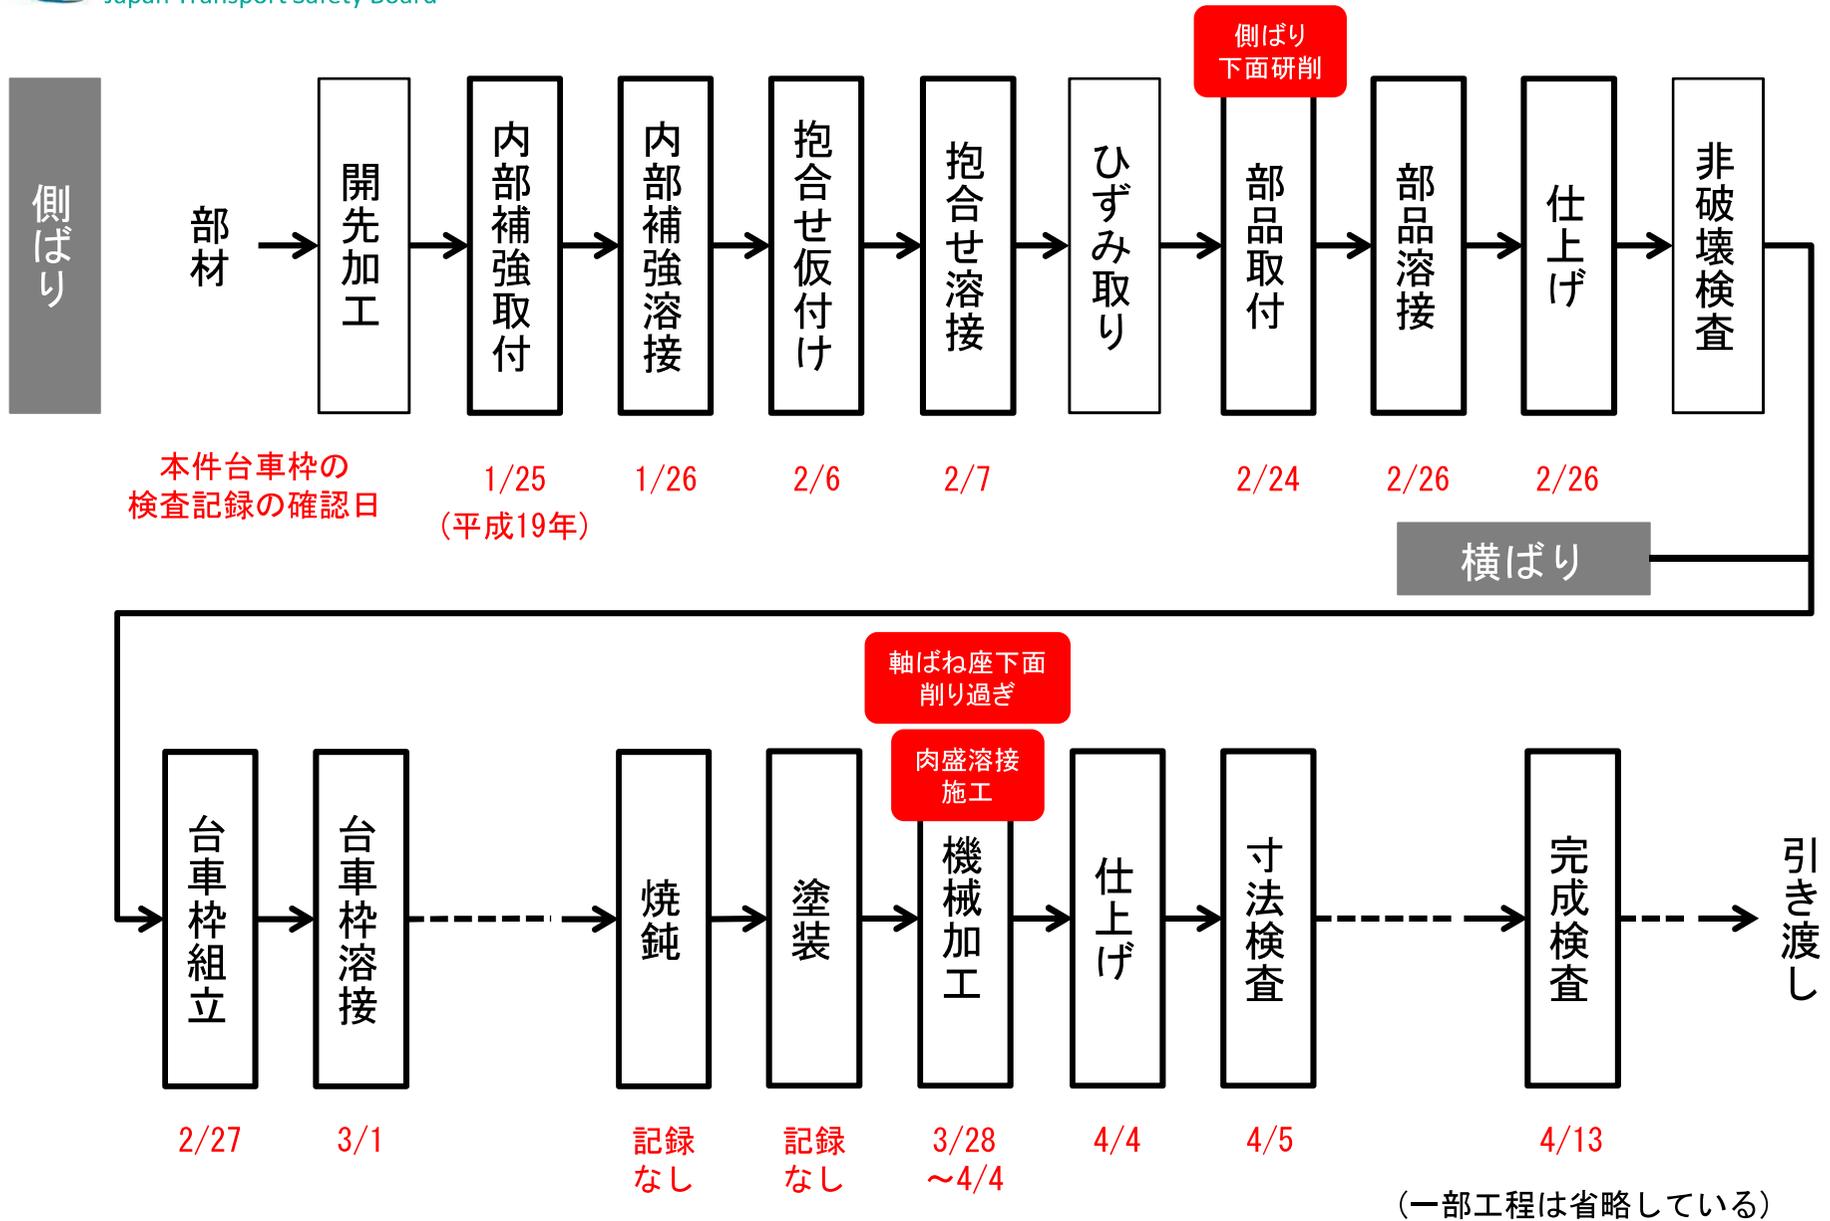
- N700系の量産車用台車枠に使用する側ばりプレス品素材の曲げ加工は、700系用台車枠に使用していた熱間プレスによる方法から、冷間プレスによる方法に変更されていた。
- 側ばりプレス品素材の材料に強度の問題はなく、完成状態においても寸法等の異常はなかったものと推定される。
- 本件側ばりを製造した当時は、抱合せ溶接作業時に目違いの矯正が行われていなかった。
- 内部補強を取り付ける際に側ばりプレス品素材の直角度を矯正していなかった。
- 後段のロットでは、軸ばね座の仮付け時にプレス機により軸ばね座を側ばりに押し付けて沿わせる方法等で対処し、側ばり下面を削る量は減少したものの、摺合せは依然として行っていた。

- ◆ 側ばり組立の際の熱が加わる工程において、残留応力の状態が変化することにより発生するひずみの量を考慮の上での加工が十分でなかった可能性があると考えられる。
- ◆ 本件側ばり製造時においては、ひずみ取りを行っていなかったために側ばりの下板や上板となる部分が傾き、抱合せ溶接時に目違いの矯正等が行われていなかったこともあって、側ばりの下面の膨らみが生じたものと考えられる。
- ◆ 側ばり下面が膨らむ事象についての原因の究明と根本的な対策の実施には至っていなかったものと考えられる。

- 部材の強度を低下させないことなどを作業に従事する者に周知徹底すること。
- 設計上の強度が確保されるよう、製造管理を徹底すること。
- 製造上の支障や困難性等が問題が発生し、部材の加工等を伴う対処方法を採用する場合は、組織的対応として、安全性への影響を評価するなど、健全な製品のみが実使用に供される仕組みとして、確実に実施できる体制を整えること。

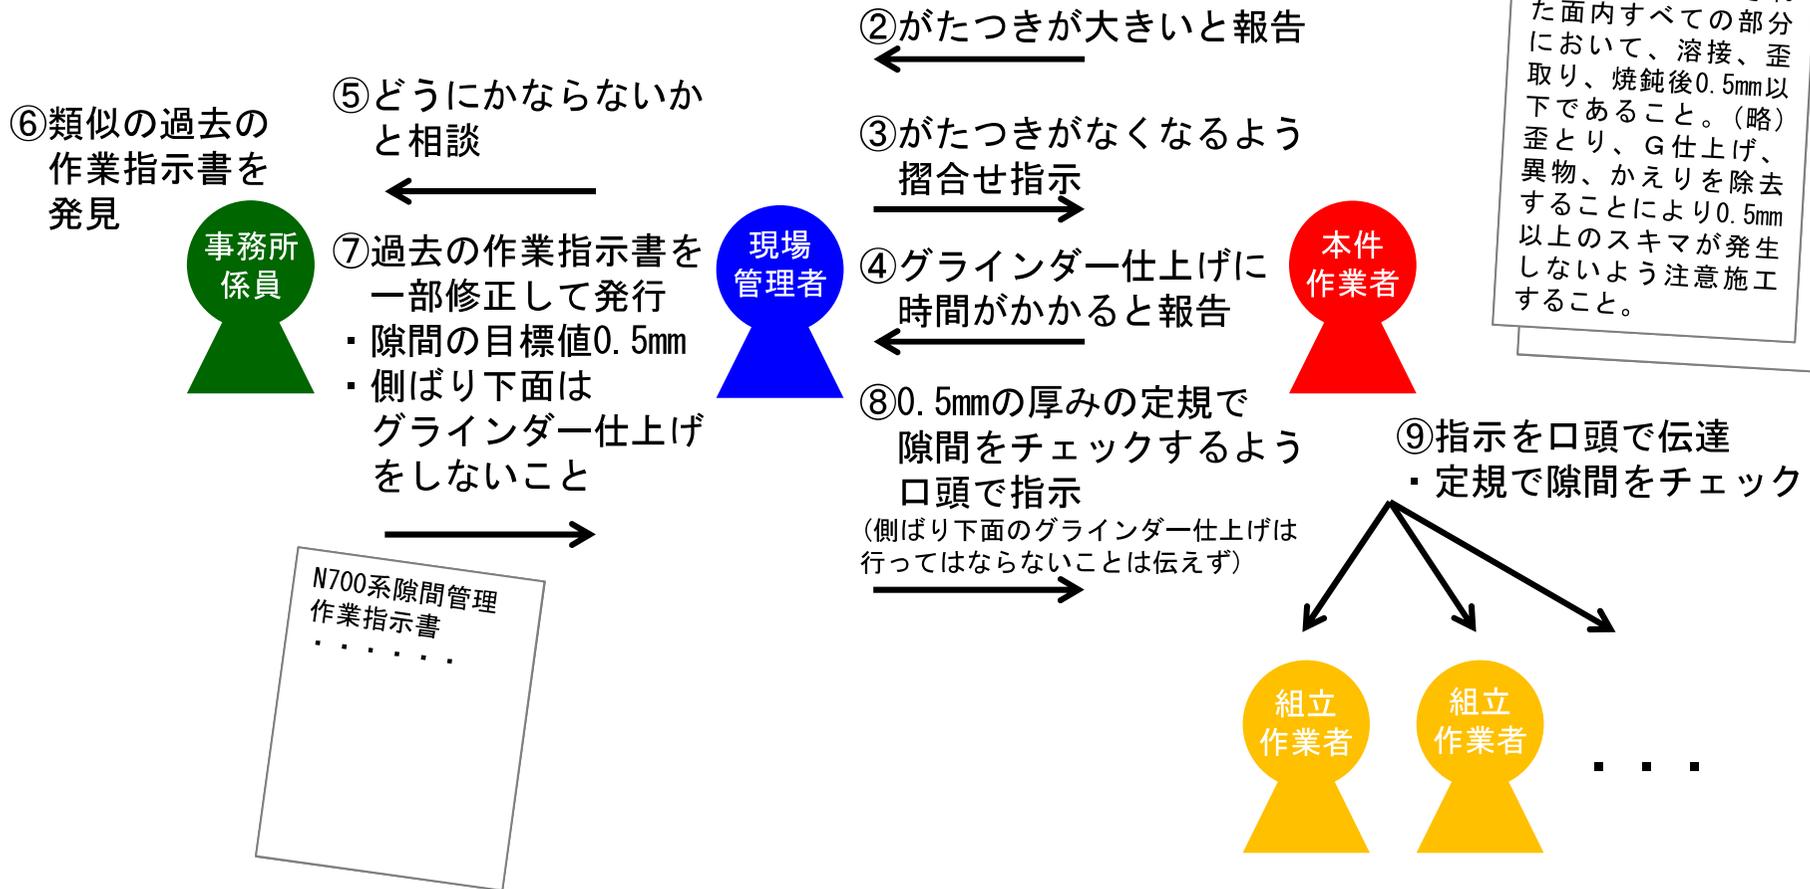
作業指示の伝達、報告の経路

- 現場管理者が組立作業員として携わった先代の700系用台車枠の側ばりを組み立てた際にも、がたつきが少しあり、側ばり下面をグラインダーで削ってがたつきをなくしていた経験があった。現場管理者は、がたつきの状態は同程度のものと考え、現物の確認はせずに、がたつきがなくなるまで側ばり下面の軸ばね座と当たる場所を摺合せするよう指示した。
- グラインダーにより母材の板厚方向の削り込みを許容する量は、社内の作業基準で定められていた。
- 突き合わせ溶接部のビード止端部のグラインダー仕上げに関しては、削り込み深さは0.5mmを限度としていたが、特に社内教育等で組立作業員に周知はしておらず、現場管理者は、先輩から受けた教育等で、溶接ビードの仕上げによらず0.5mmまで削っても良いと認識していた。
- 組立作業員は、削り込み量の限度に関する認識はなかった。
- 当時は軸ばね座を取り付ける作業が開始された時点で、側ばりの溶接の作業がほぼ全数終了しており、この段階でひずみ取り等の方法での膨らみを修正することは不可能な状況であった。

◆ 本件側ばりの軸ばね座の取付け時に、側ばり下面を削って摺合せをしたことにより、側ばりの下板の板厚が減少したものと推定される。

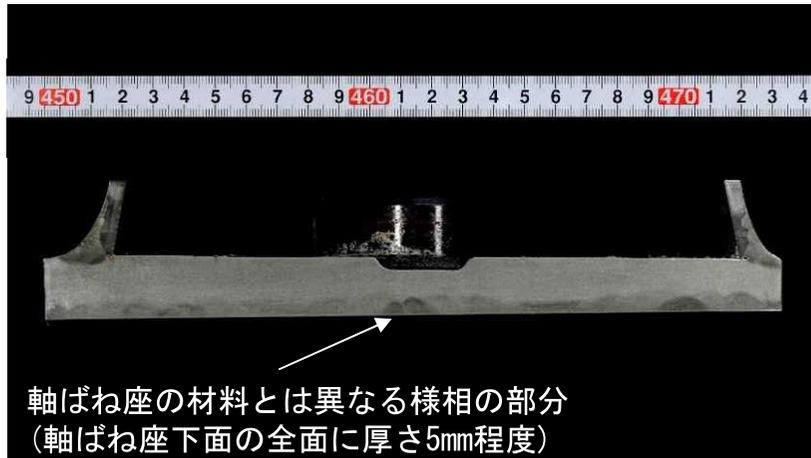
本件軸ばね座の状況

- 軸ばね座の硬さ測定の結果、軸ばね座の材料とは異なる様相の部分は、肉盛溶接後に焼鈍を行っていない状態を再現した試験片と同等の硬さであった。

- ◆ 軸ばね座の下面は、焼鈍後に肉盛溶接が施工されたものと考えられる。

- ◆ 軸ばね座の下面加工時に何らかの異常が発生したことにより、本件軸ばね座及びその台車端部側にある軸ばね座のみ過剰に機械加工された後に加工を中断し、その修正のため肉盛溶接が行われ、再度正規の寸法となるように機械加工が行われた可能性があると考えられる。
