内容

1. 赤にならない信号
2. 戻らないノッチ
3. 新技術への対応-1
4. 新技術への対応-2
5. 教科書に載せるべき事例

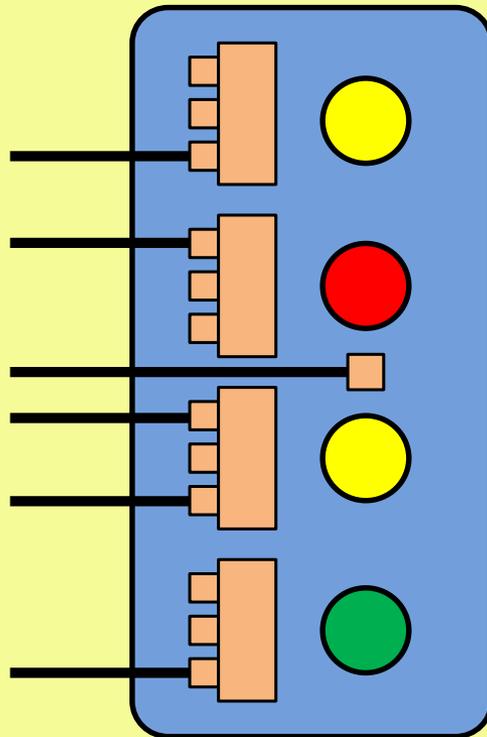
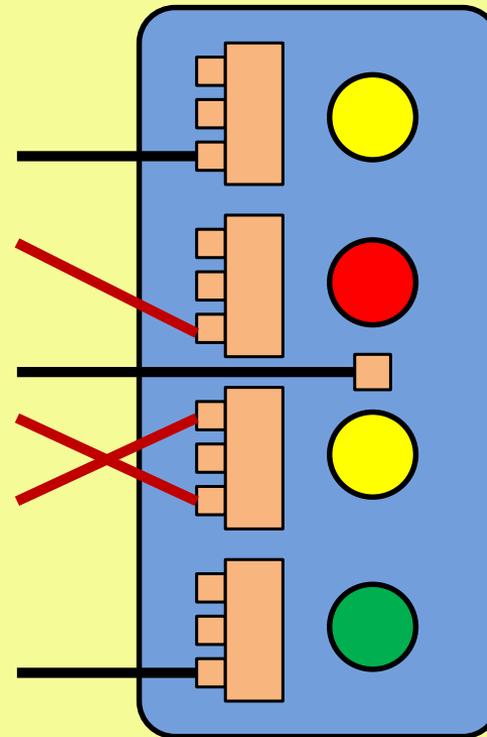
原因

信号ケーブルの配線ミス

- 事後のチェックも行なわれていなかった

教訓

（技術もさることながら）想像力を持たせる教育訓練を！

- 信号が誤った時、何が起こるのかを想像する力を！

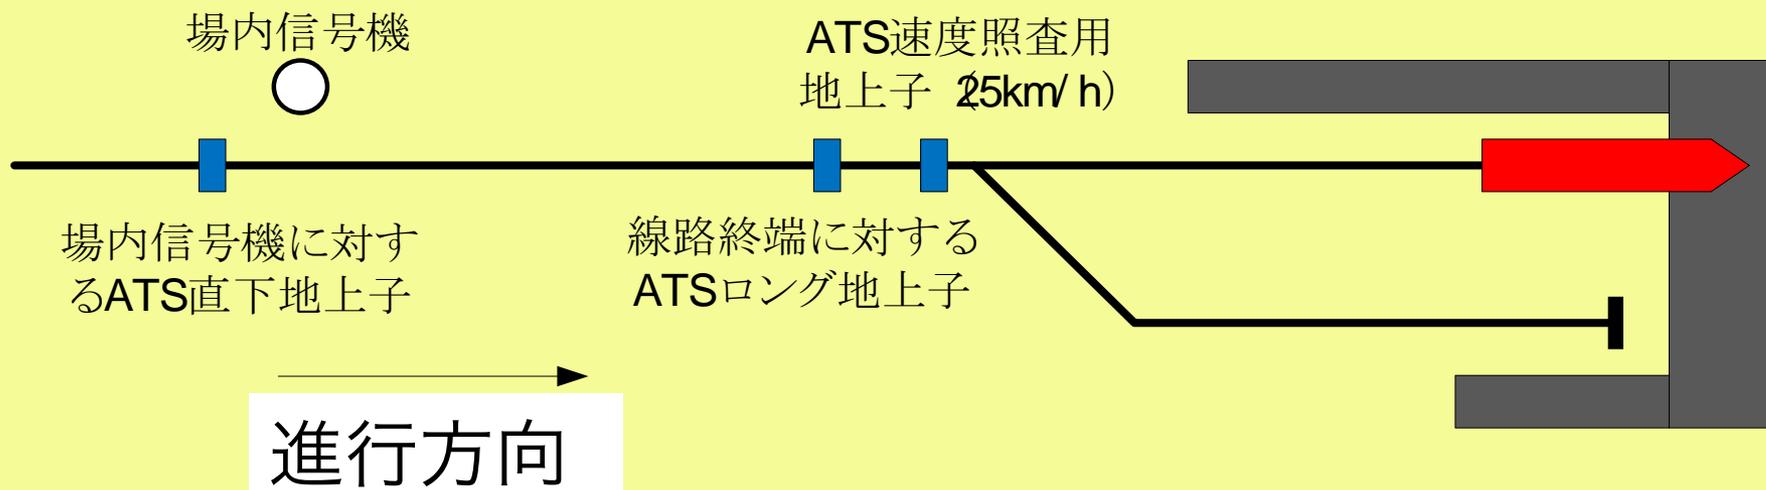
平成17年3月 宿毛駅事故

速度が想定よりも高かったため、ATSで止めきれず
駅舎に激突

- ノッチは，1ノッチの状態だった！
- なぜ，戻らない構造になっていたのか？
 - 知見は，伝承されていたのか？
 - 伝承する方も注意を。
 - 結果だけでなく，背景知識，そこに至る経緯をあわせて伝承する必要

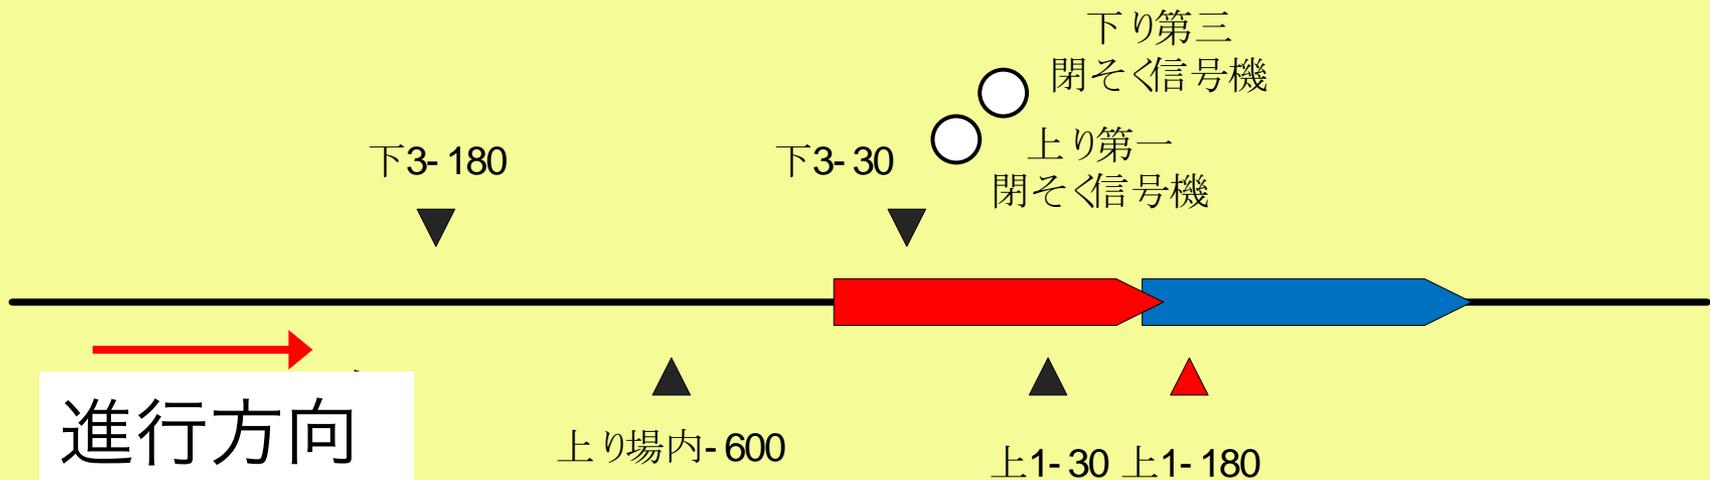
前の方の編成のみに急ブレーキ。
座屈により後部編成が脱線！

- 運転方向と逆方向のATIS-P地上子からの情報を受信！

- 車上で、ATIS-Pのスイッチを切る。
- しかし、
 - ATISを使う方が安全に違いないという意識
 - 過去に、ATISを間違えて切って事故が発生した記憶
- マニュアルには切るように書いてあった。
 - 関係者の誰もそれを認識していなかった。

- 「マニュアルを見ないといけない事態である」という認識
- 事故が起こってからでは遅い
- 取扱い面だけでなく、「原理・原則」の理解を

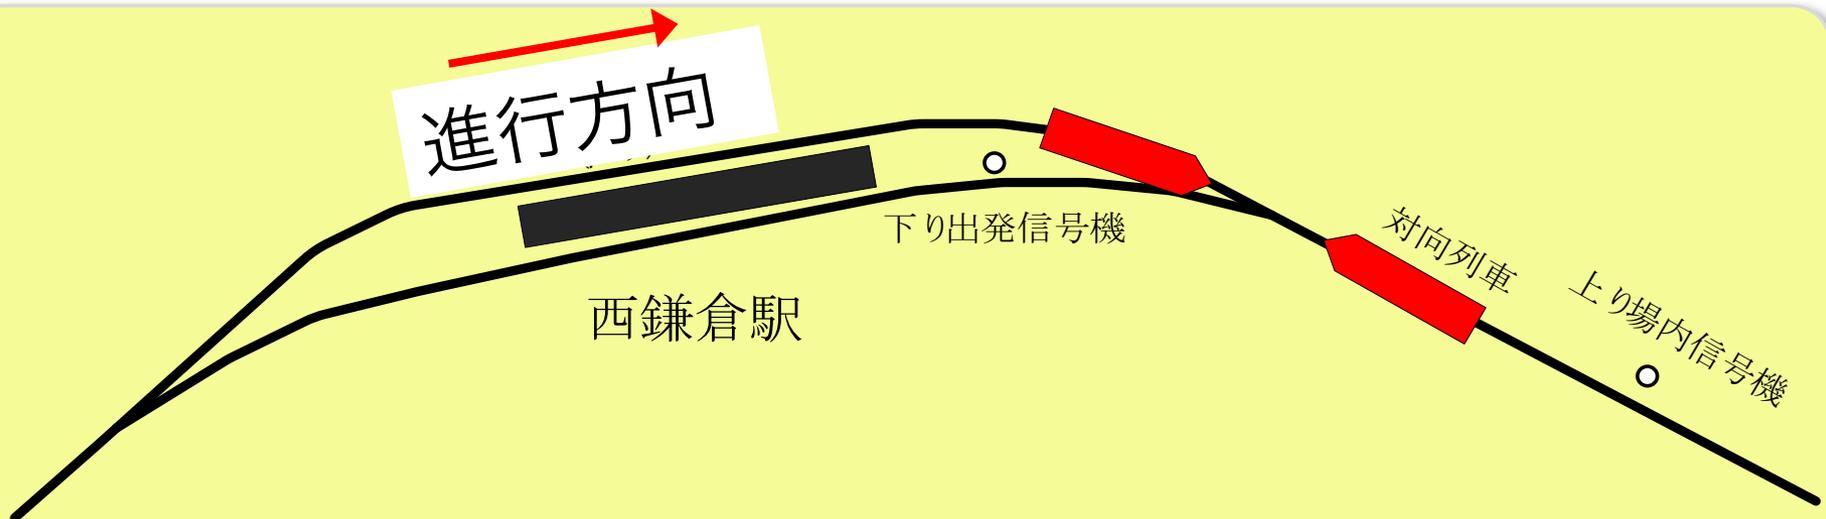
平成20年2月 西鎌倉駅事故

- 下り列車（モノレール）が駅を通り過ぎて、その先の分岐器に激突（対向列車が19m先に）
- 力行状態が継続。非常ブレーキが作用しなかった。

- VVVFインバータのプログラムの誤動作
 - ノイズ+ソフトウェアのバグ

1. ノイズの発生によって、不正割り込みが発生し、他のすべての割り込みが禁止された。
2. そのため、加減速シーケンスが処理されなくなった。
3. このような異常事態が発生した場合には、主回路の電流をいったん遮断してからインバータを再起動させる機能となっていたはずであるにも関わらず、このプログラム（ウォッチドッグタイマ）にバグがあり、そうならなかった。
4. 直前の状態、すなわち、力行状態のままとなった。

- 信号システムでの蓄積を他分野にも生かす努力を
