S2 日本大学生産工学部鉄道工学リサーチ・センター シンポジウム①
未来につなげる地方鉄道 ―地方鉄道の安全性とこれからの運営を考える―

IT技術を活用した地方鉄道の高安全度化

②第4種踏切における踏切障害事故削減に向けての取組

株式会社京三製作所
R&Dセンター センター長
高田 哲也

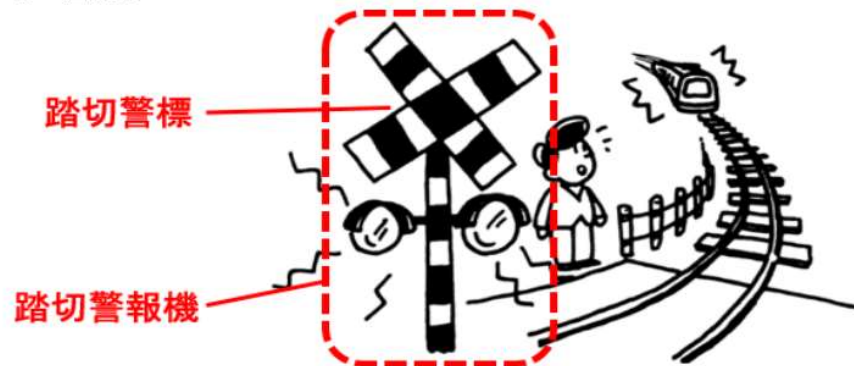
<第3種踏切>

第3種踏切

踏切警報機あり
踏切遮断機なし

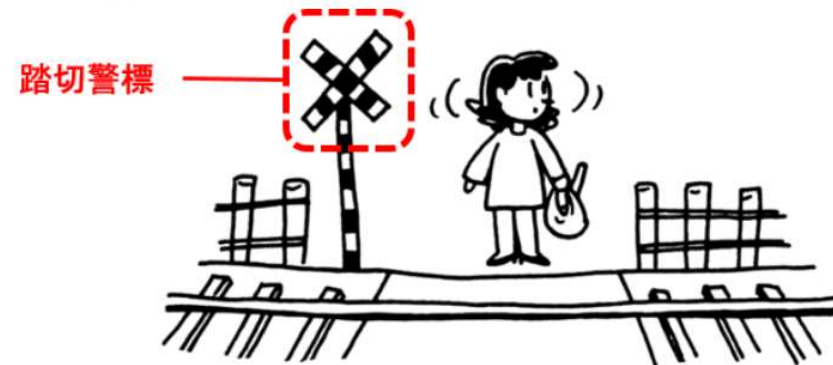
<第4種踏切>

第4種踏切

踏切警報機ない
踏切遮断機なし

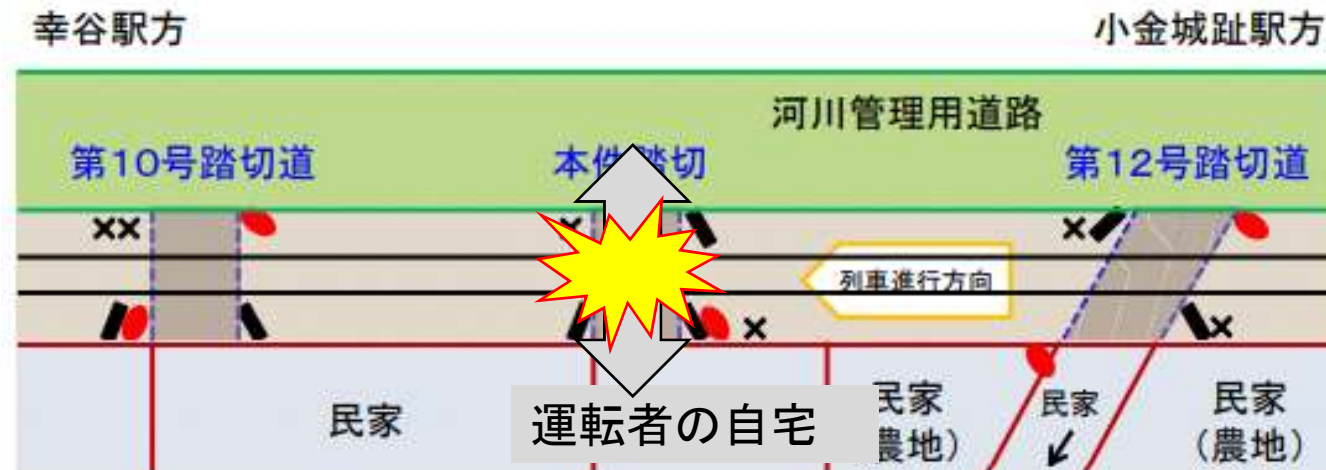
事例2

報告書番号	RA2014-10-1
発生年月日	2014年07月11日

- 同社が設置した反射鏡
- 民家の所有者が設置した反射鏡
- × 同社が設置した踏切警標

※図 運輸安全委員会 事故報告書から
 2014年4月より鉄道事故調査対象範囲を
 遮断機や警報機のない踏切で起きた死亡事故(はすべて)に拡大

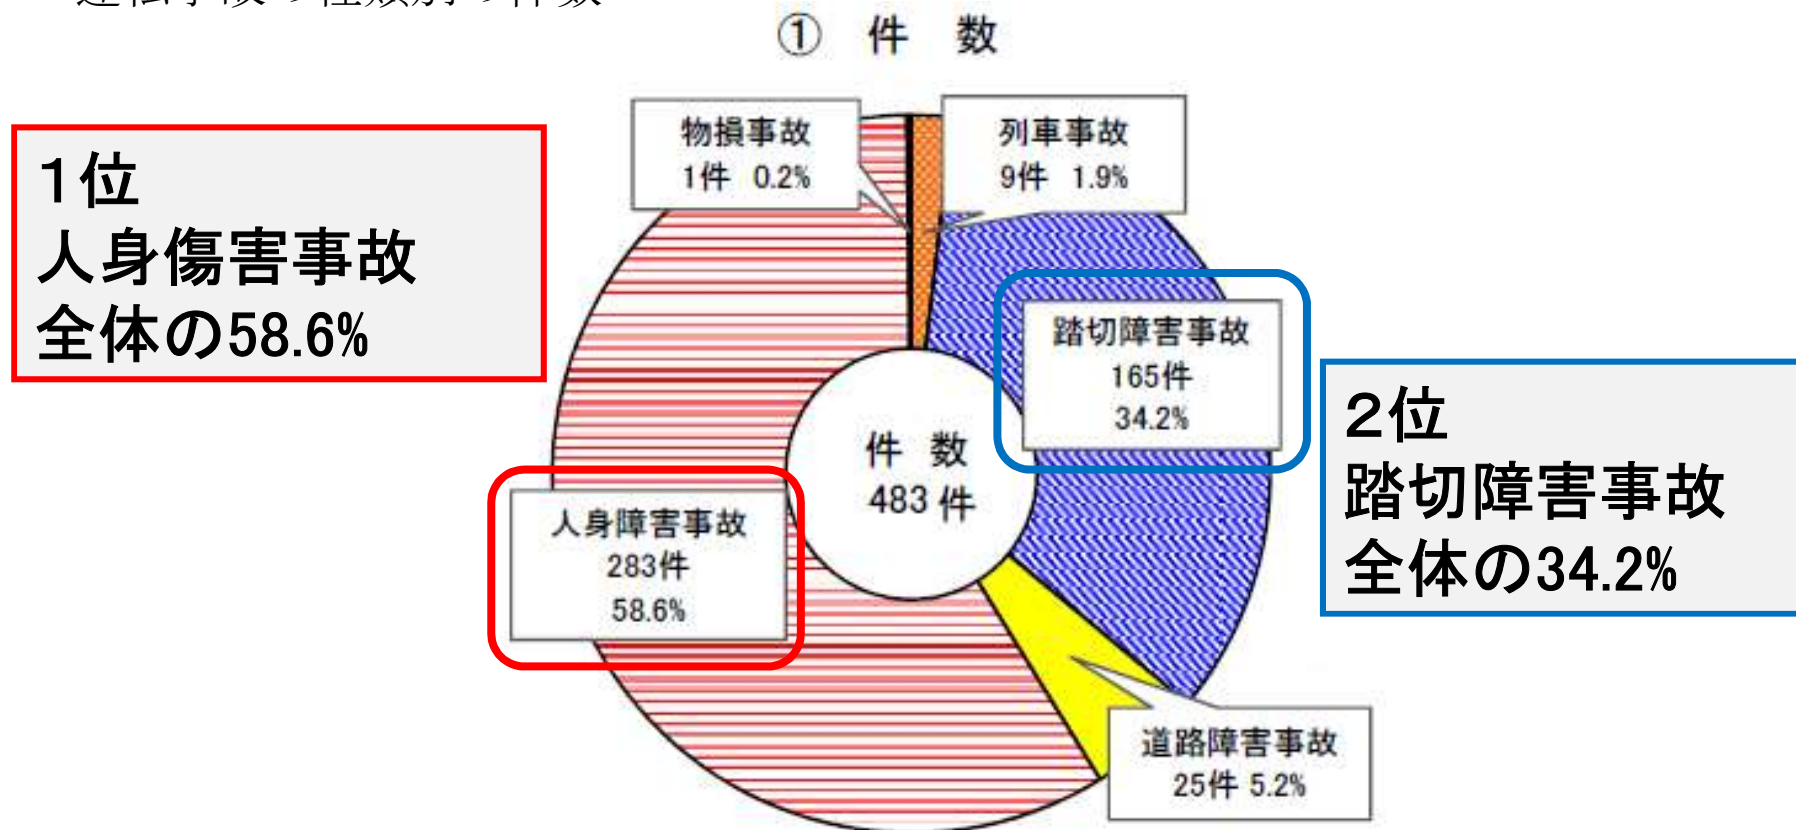
運転事故の種類別の件数

※国土交通省,鉄軌道輸送の安全に関する情報(令和2年度)

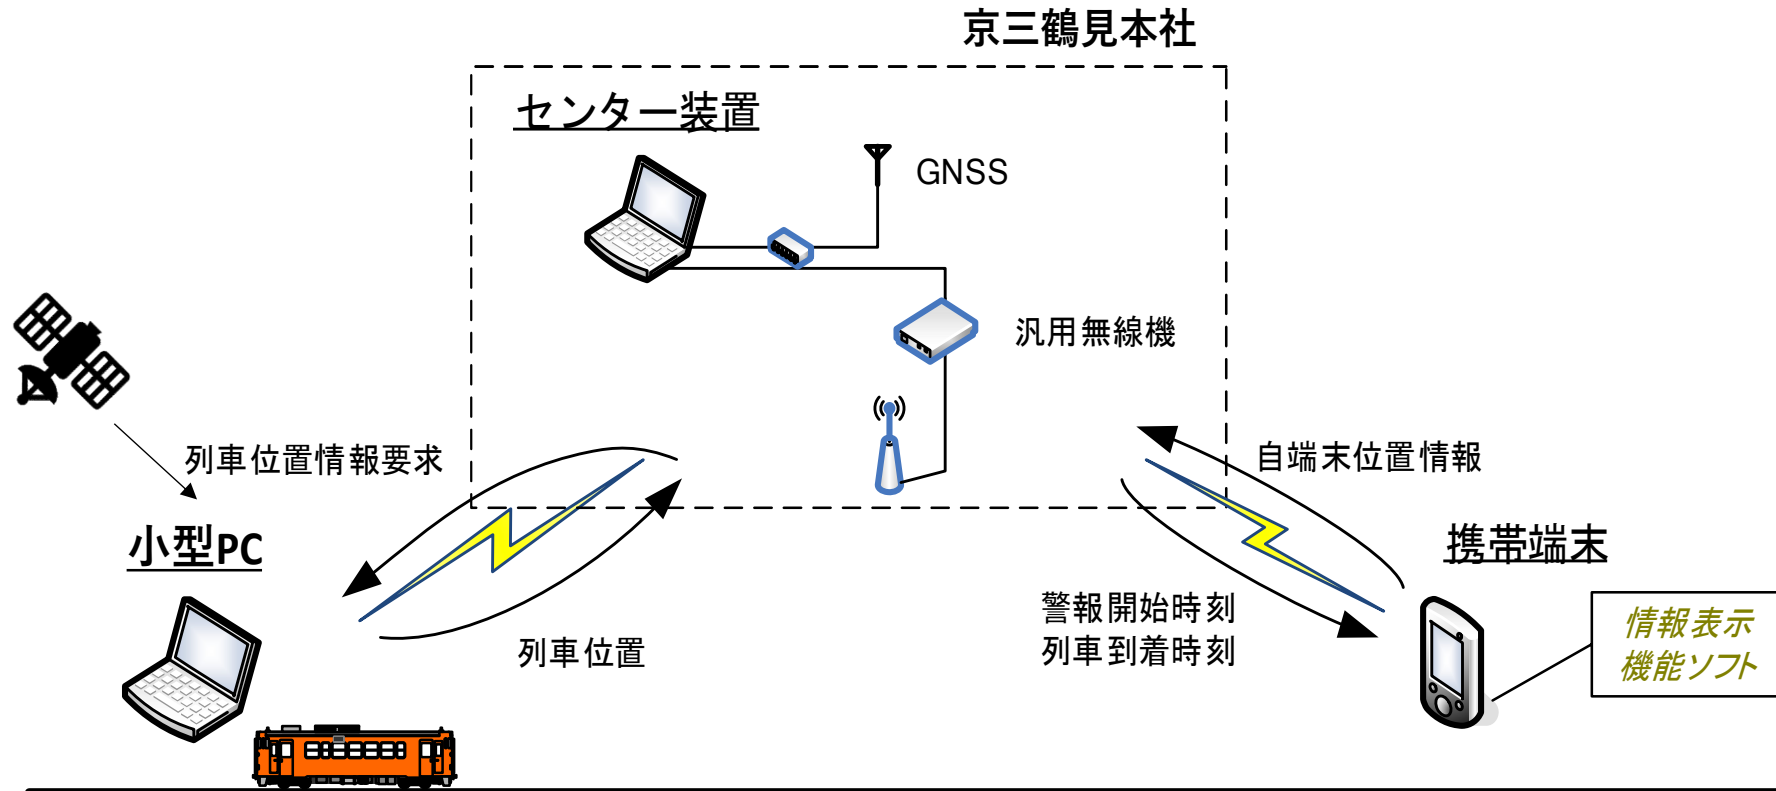
集中一括方式踏切制御システムを参考に
 評価システム(第4種踏切道への列車警報支援システム)を構築

レール状態システムで取得している
 GNSS位置情報による現在の列車位置を活用

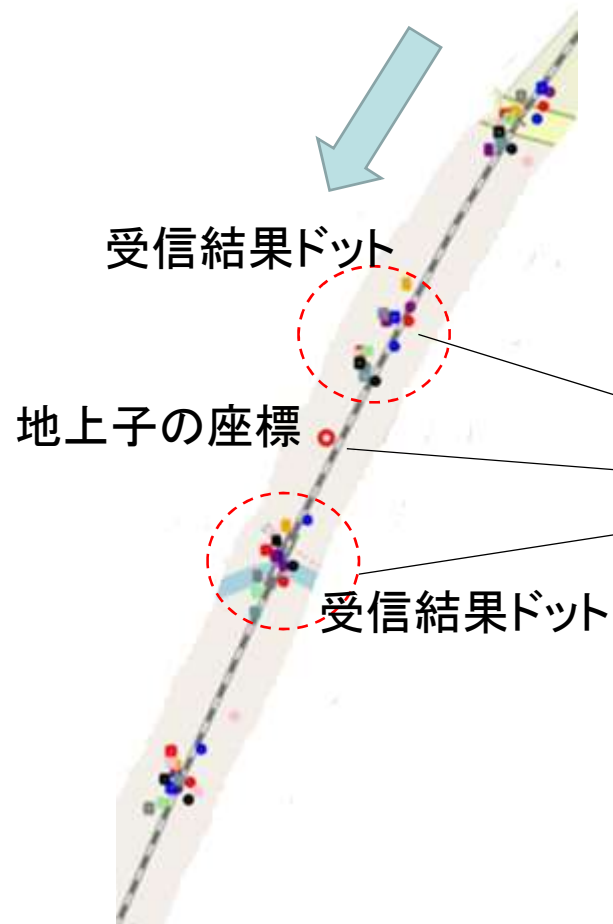
地図上のプロット:

同時刻複数台計測による列車位置検知について

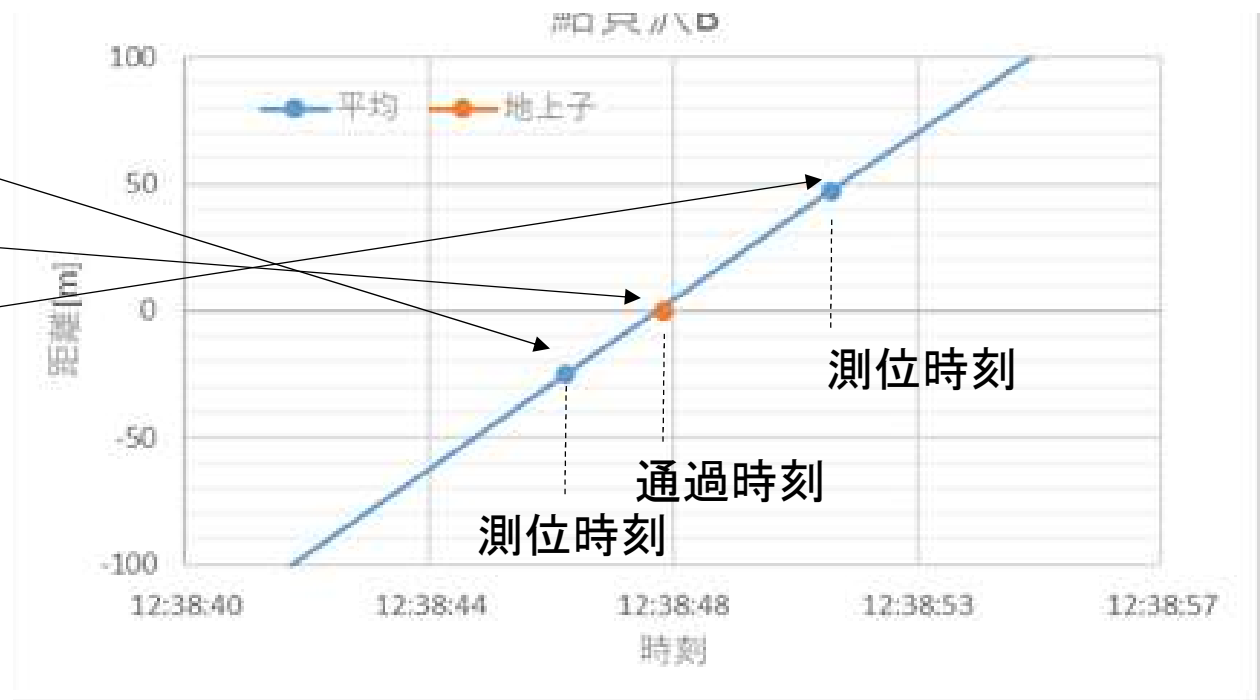
グラフプロット:

平均(青点)を結んだ線(列車走行曲線)
地上子(橙点)

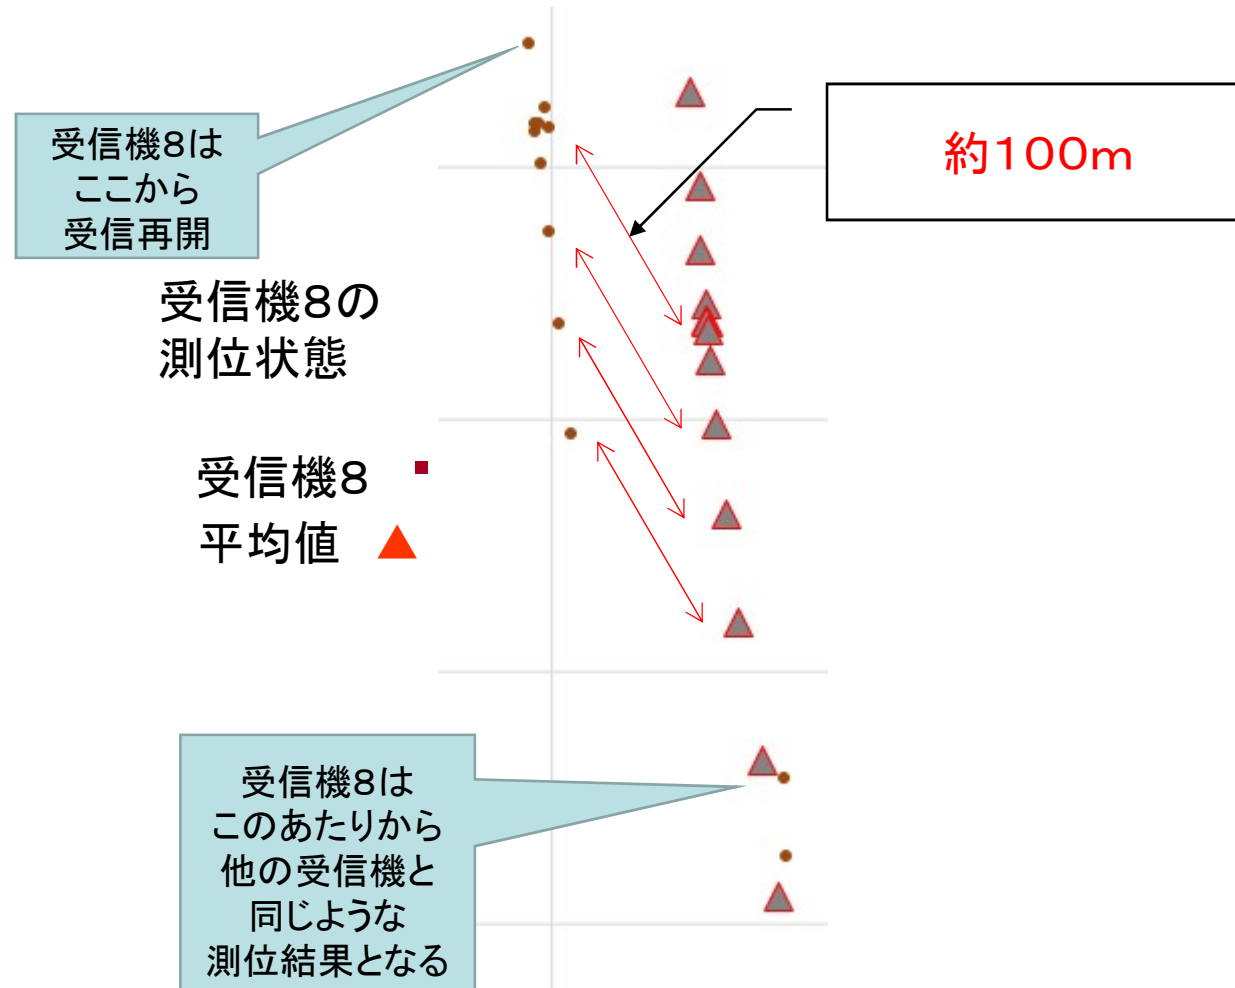
同時刻複数台計測による列車位置検知について

平均値化する際
このような異常な測位結果は平均値化する際に省く

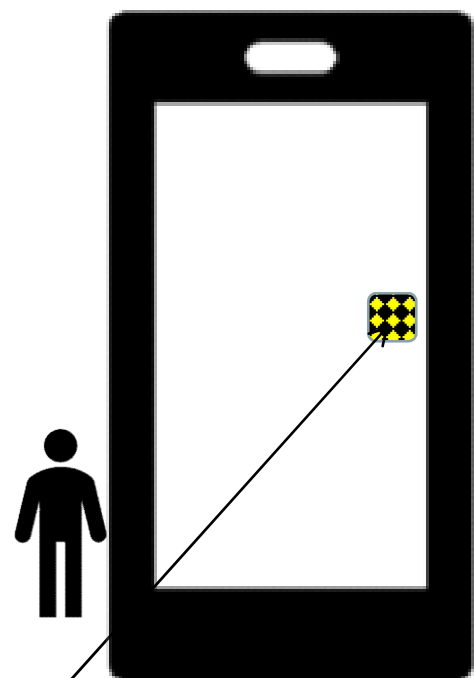
位置検知アプリイメージ(乗客側)

スマホに専用アプリを入れることで位置情報をリアルタイムで
把握することを実現

- ・・・乗客にアプリを入れてもらうためには、乗客への
ベネフィットを与えることも必要

次駅の案内、
到着駅の案内
乗客の下車駅到着の通知
などができようにするなど

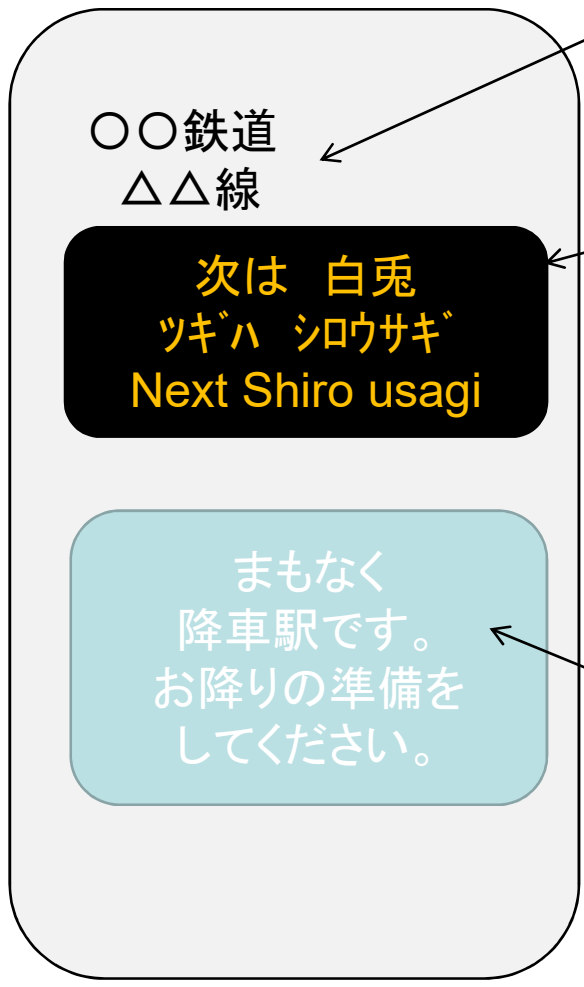
踏切通行
支援アプリ

アプリは共通にし
ておいてどちらに
も切り替えられる
ようにしておく

自位置より路線を特定

次の駅を案内
停車している駅を
案内

列車の電光掲示相当を
アプリで表示する

降車駅を設定していれば
もうすぐ到着を案内
