運輸安全委員会の活動と国際協調

奥村 文直

東海道新幹線において発生した 西日本旅客鉄道株式会社所属車両の 鉄道重大インシデント(車両障害)

平成31年3月
運輸安全委員会

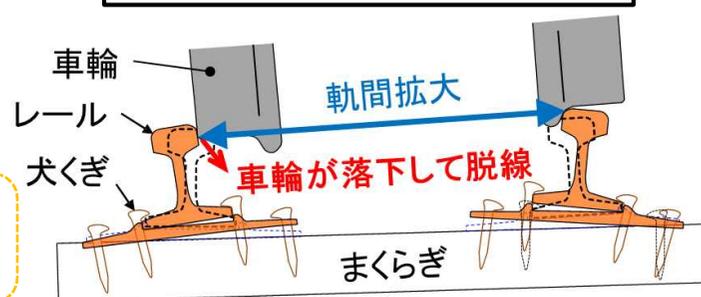
軌間拡大による脱線のイメージ

軌間拡大(線路の左右のレールの間隔の拡がり)により、
片方の車輪がレールの間に落下して脱線

軌間拡大の発生原因には、経営環境が厳しく規模の小さい
地域鉄道に共通する因子が多い

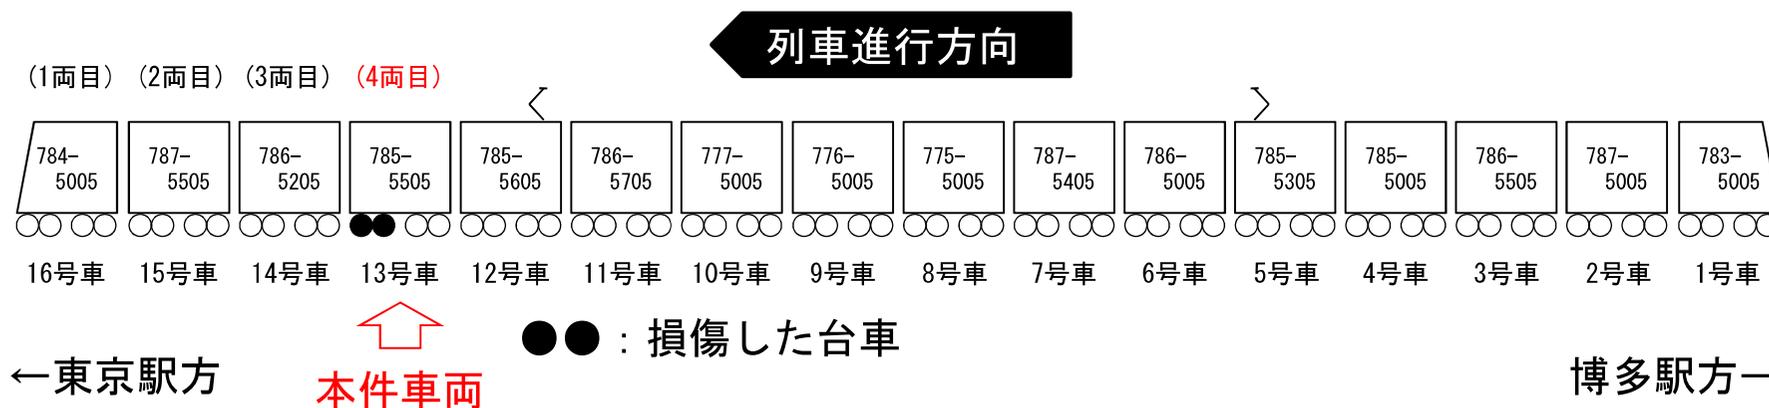
13号車前台車

西日本旅客鉄道株式会社の博多駅発東京駅行き「のぞみ34号」(JR西日本所属車両)は、走行中に車内で異臭及び異音等が認められたが、運行を継続した。名古屋駅到着の際、車両保守担当社員が異音を認めたため、車両を点検した結果、4両目車両(13号車)の前台車に油漏れを認め、運行を中止した。

その後、当該車両を車両基地に移動させるための作業を行っていたところ、同台車の台車枠の側ばりに亀裂が発見された。

- ・ 台車枠側ばりに亀裂
- ・ 歯車形たわみ軸継手 (WN継手) が破損
- ・ 歯車箱に油付着
